G U T A C H T E N

Nr.: 1507 116

Inhalt/Vorhaben:
Orientierende Altlastenuntersuchung

Standort:
Bebauungsplangebiet Nr. 92
in 23611 Sereetz

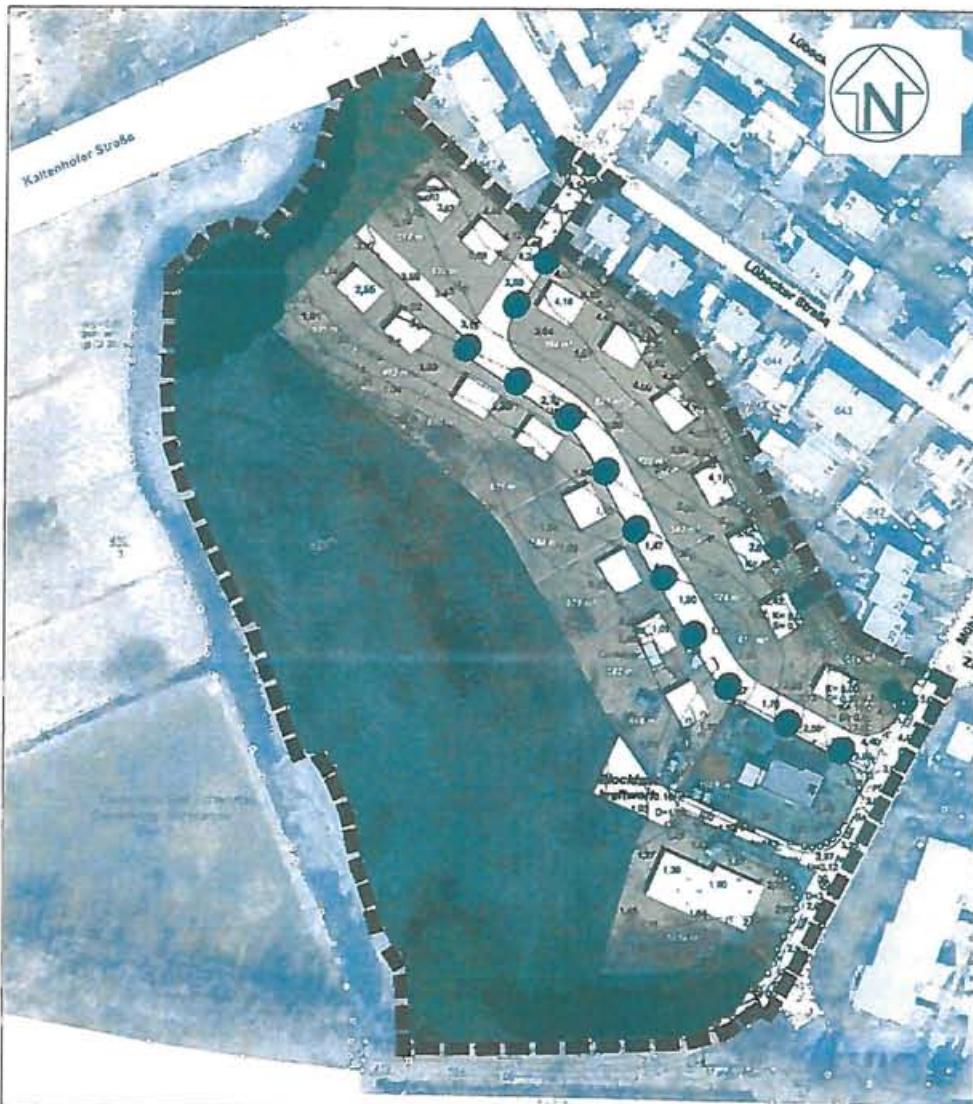
Abbildung 2: Bebauungsplan Nr. 92 (Vorabzug, Stand 09.03.2015;
Quelle Planungsbüro Ostholstein; ohne Maßstab)

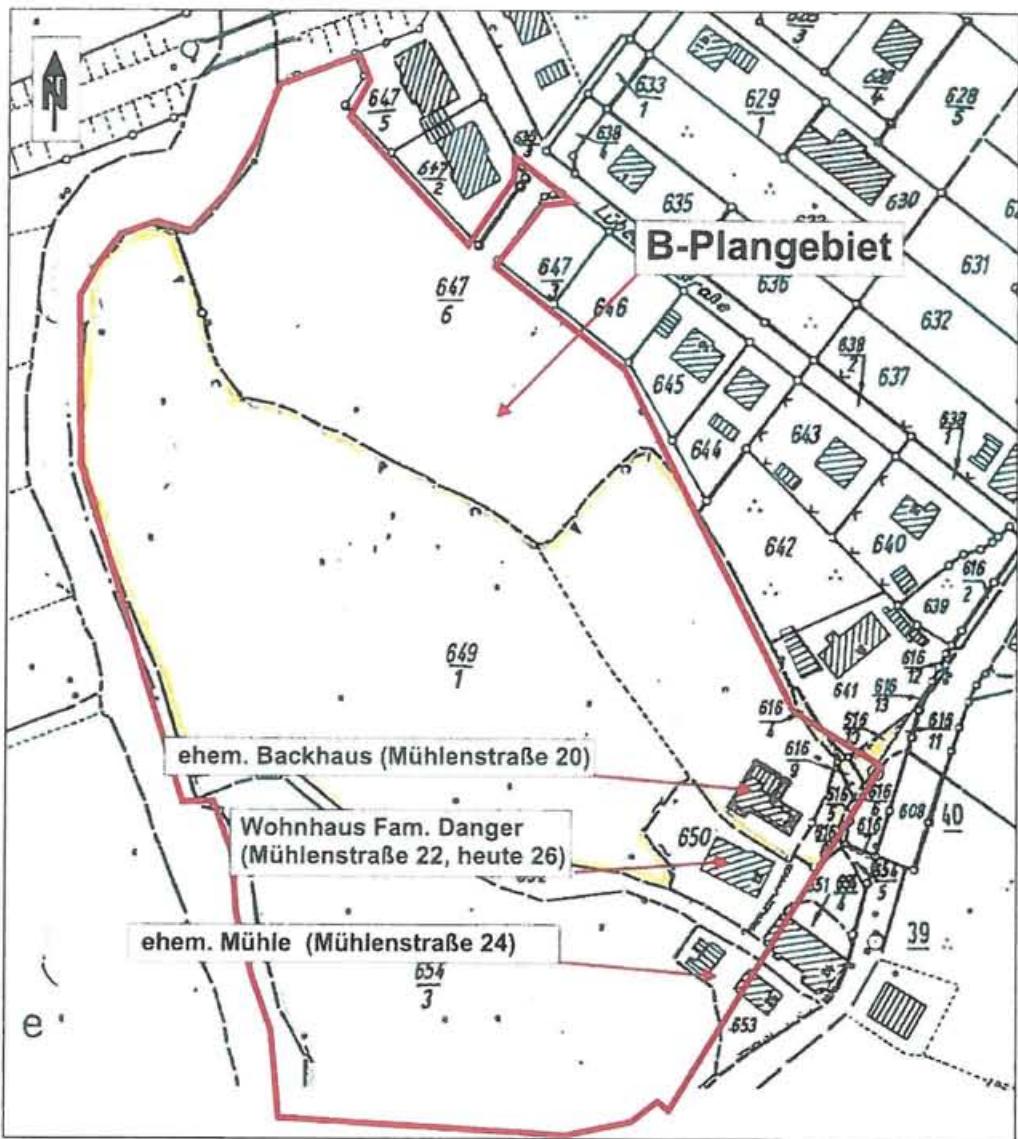
Abbildung 3: Alter Katasterplan (Datum unbekannt) mit ehemaliger Bebauung im Bebauungsplangebiet (ohne Maßstab)

Zusammenfassend ergibt sich nach den durchgeführten Recherchearbeiten folgende historische Nutzungs- und Altlastenverdachtssituation (vgl. Abbildung 3):

Im Bebauungsplangebiet gab es eine Mühle mit Backhaus (Mühlenstraße 20 und 26), die im Zuge mit der Erschließung des Zollweges und dem Bau des Mehrfamilienhauses in der Mühlenstraße zwischen 1970 und 1976 rückgebaut wurden. Das „alte Backhaus“ wurde seit mindestens Anfang der 1950er Jahre nicht mehr als Backhaus genutzt, sondern ausschließlich zu Wohnzwecken. Das Haus mit der Hausnummer 22 (nach alter Flurkarte) ist das Wohnhaus der Familie Danger, das auch heute noch von der Familie Danger unter der Adresse „Mühlenstraße 26“ bewohnt wird.

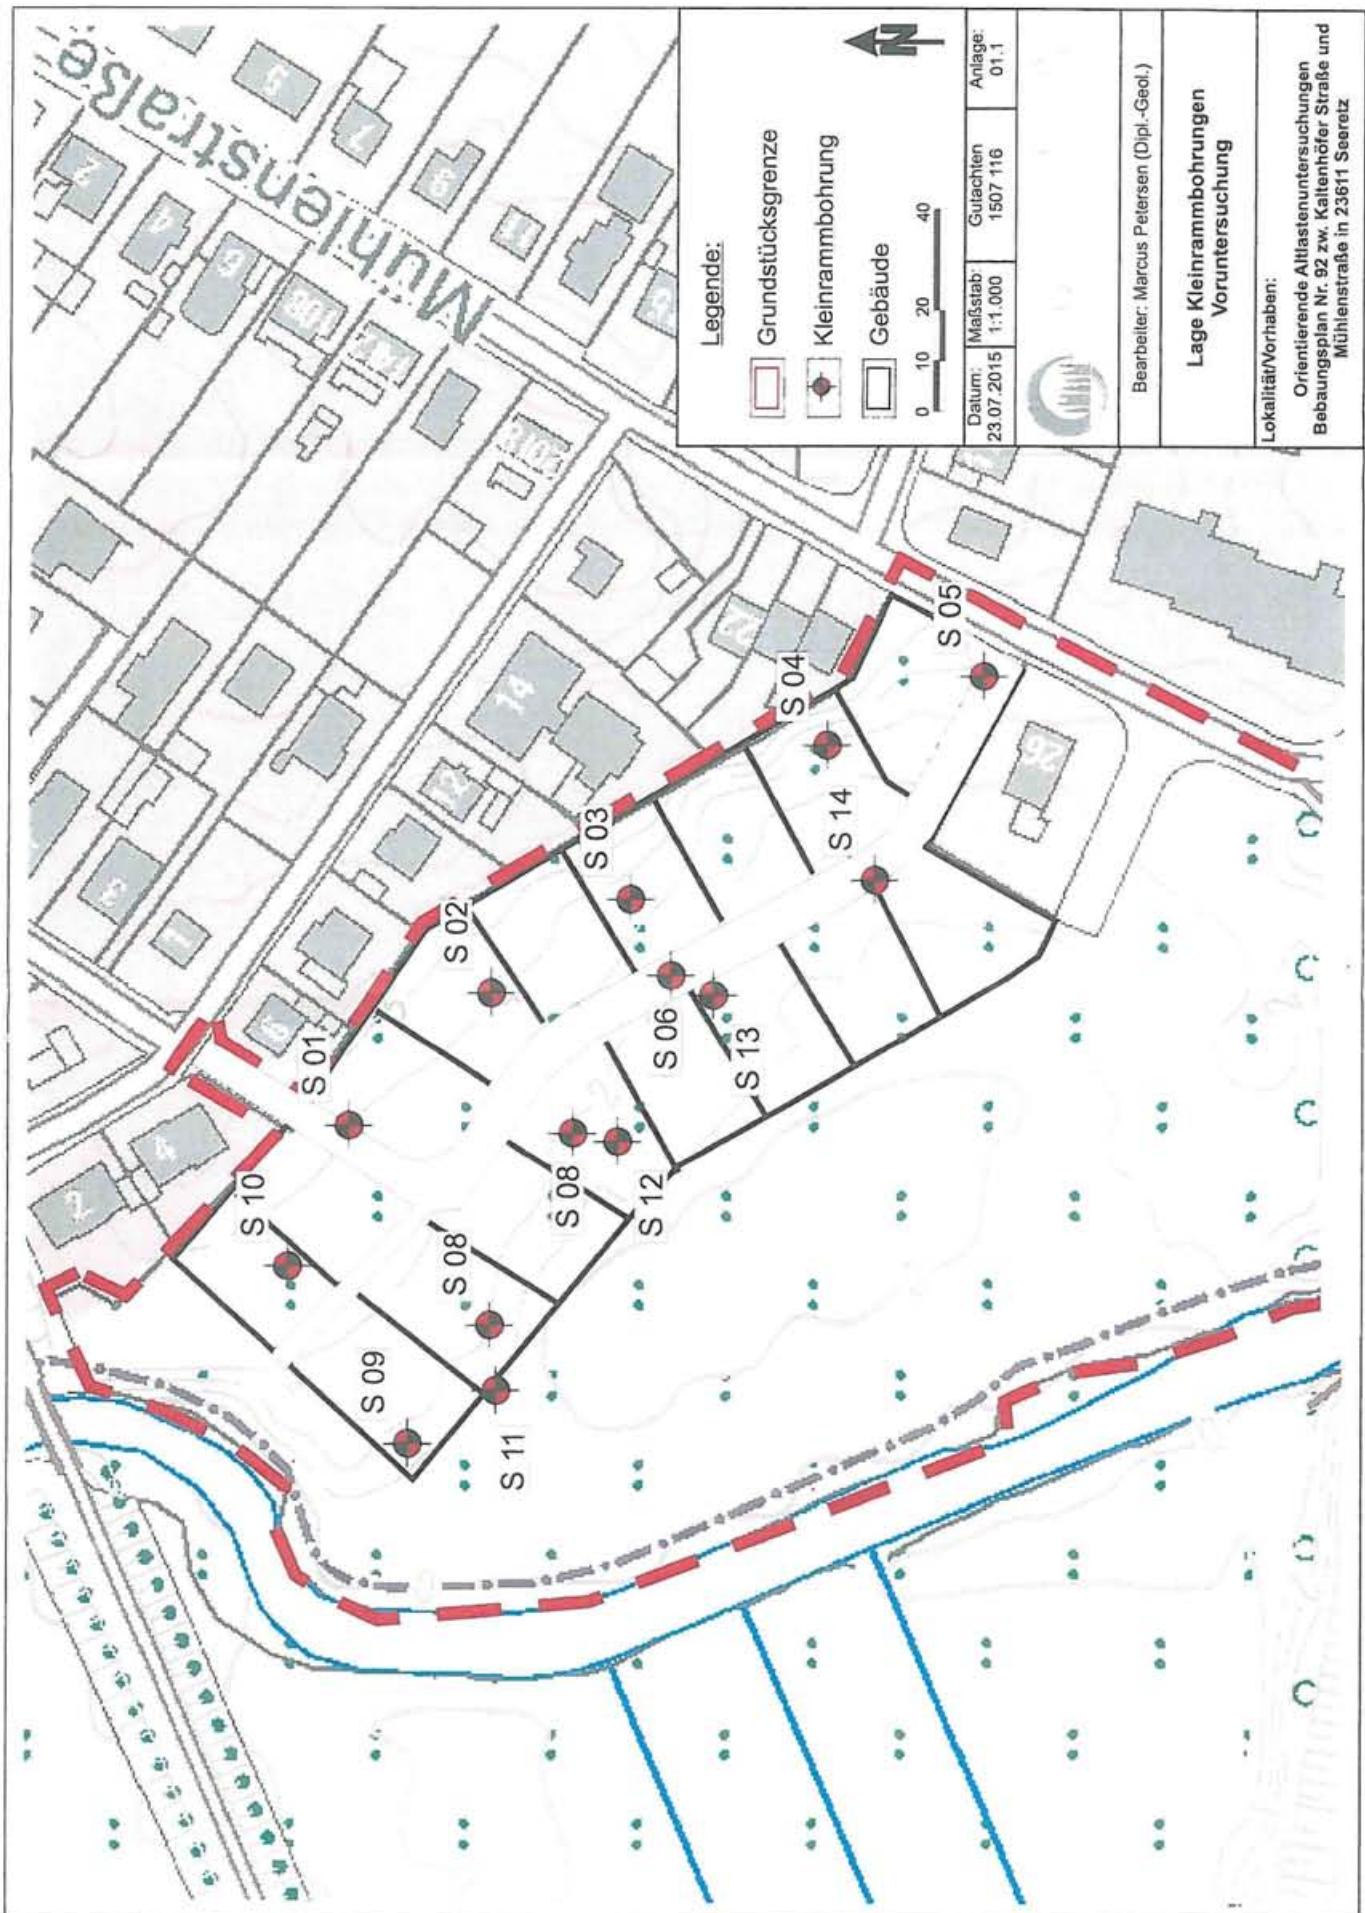
Anlage 01.1

Lageplan zu Kleinrammbohrungen „Baugrund“

* nur in BS01, BS 02, BS 03, BS 08, BS 10 (vgl. Anlage 1.1)

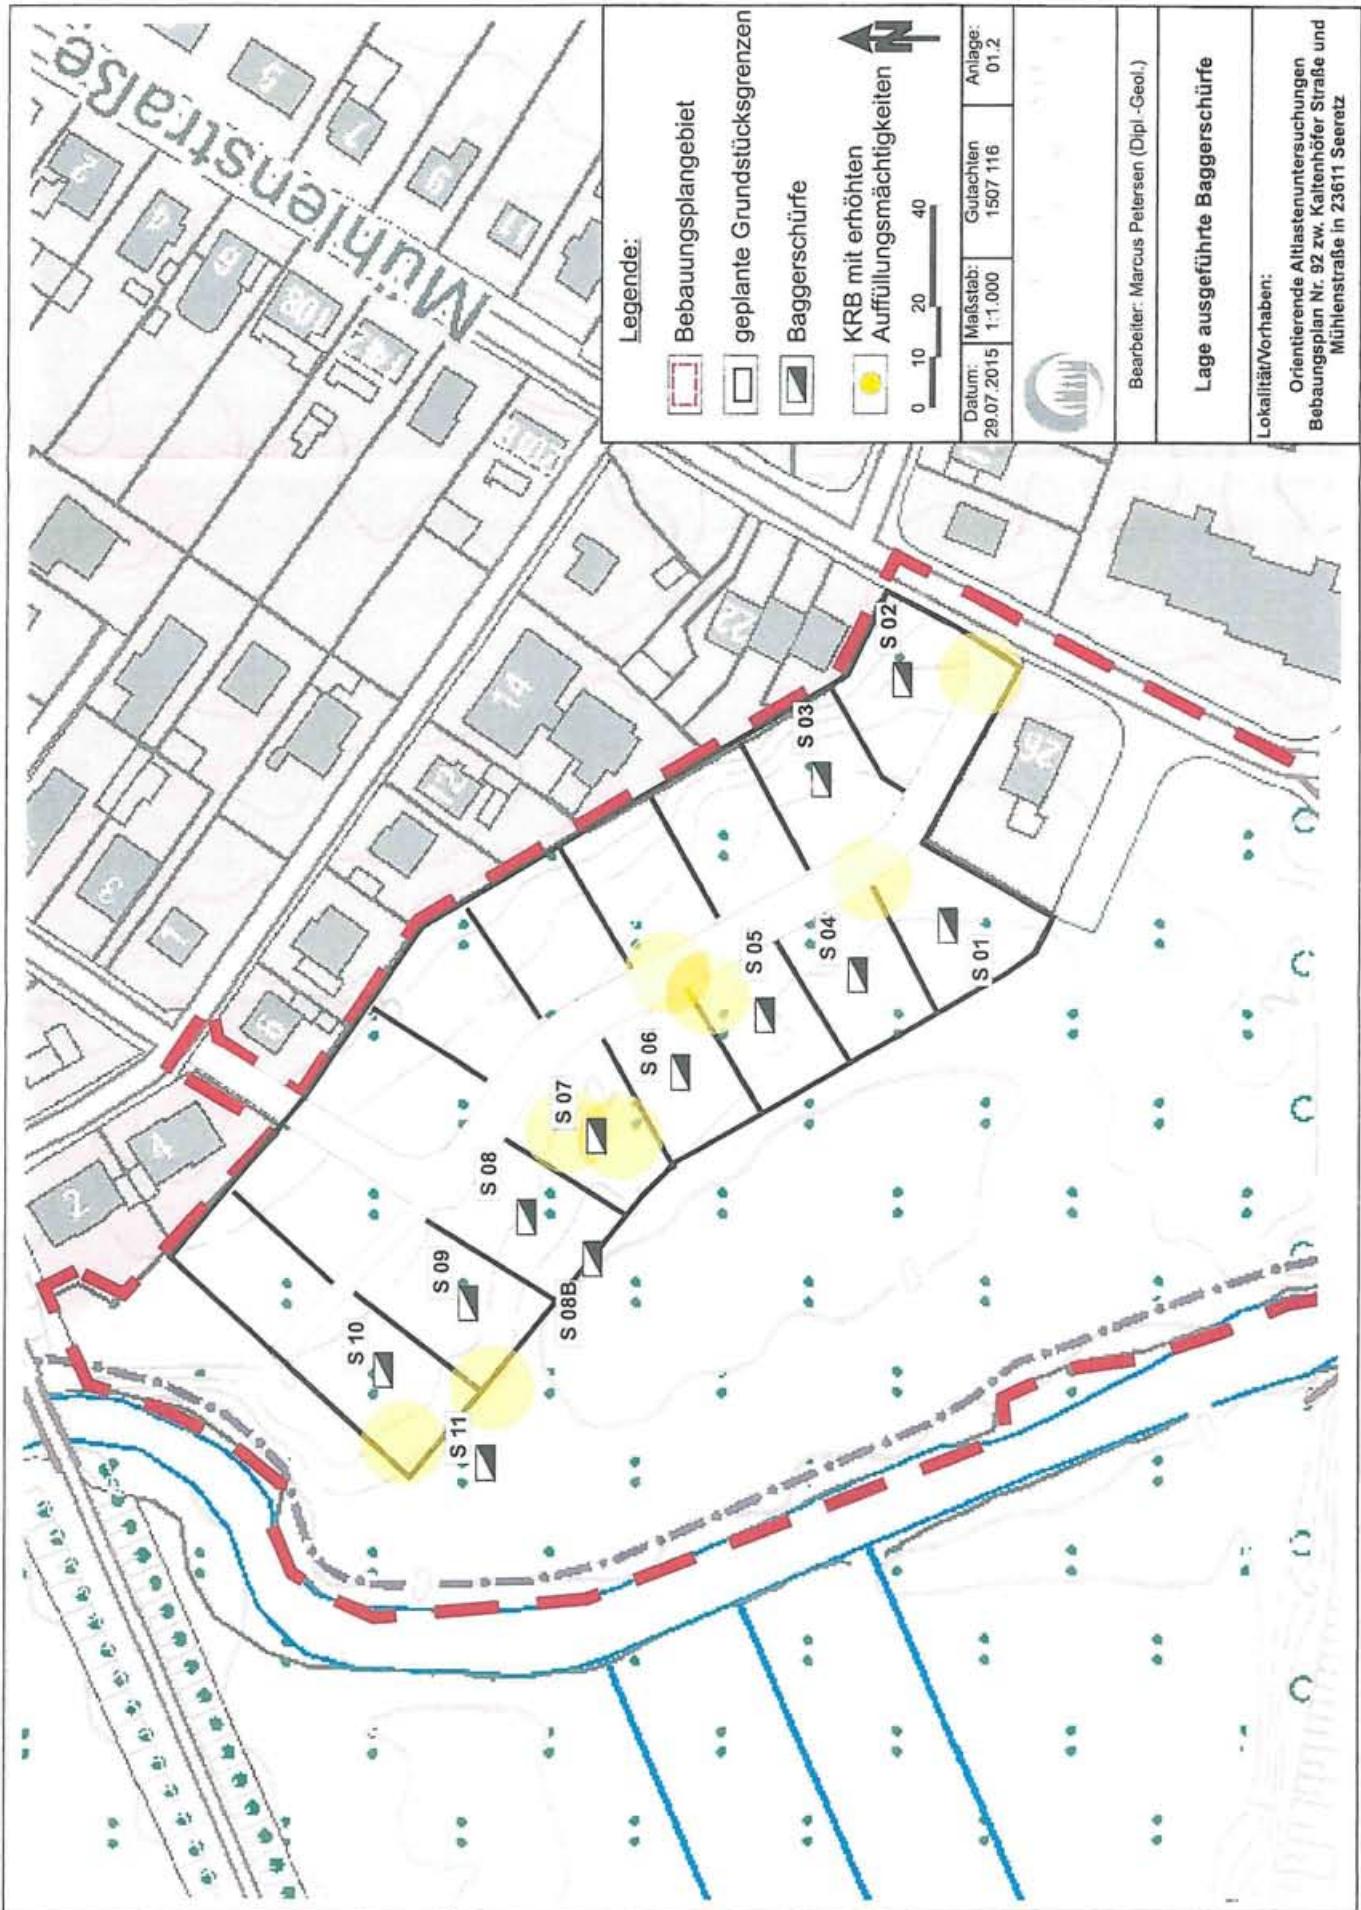
Anlage 01.2

Lageplan zu Baggerverschüren

Anlässlich einer in 2012 durch das Ingenieurbüro Berthold durchgeführten orientierenden Baugrunduntersuchung wurden im Bebauungsplangebiet 14 Kleinrammbohrungen bis in eine Tiefe von maximal 15,0 m unter GOK ausgeführt. Die Lage der ausgeführten Sondierungen ist Anlage 1.1 und die Bohrprofile der Anlage 2.1 zu entnehmen. Die Lage der Sondierungen mit erhöhten Auffüllungsmächtigkeiten ist Anlage 1.2 zu entnehmen.

** nur im Bereich der geplanten westlichen Baugrundstücke (vgl. Anlage 1.2)

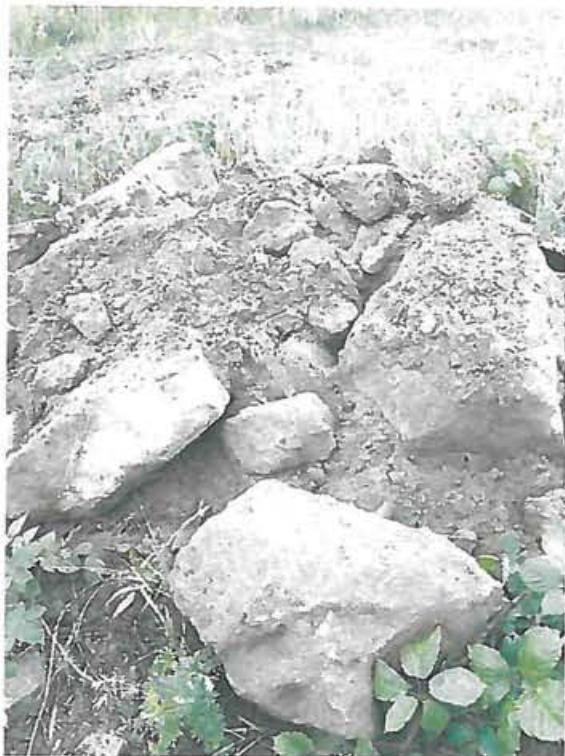
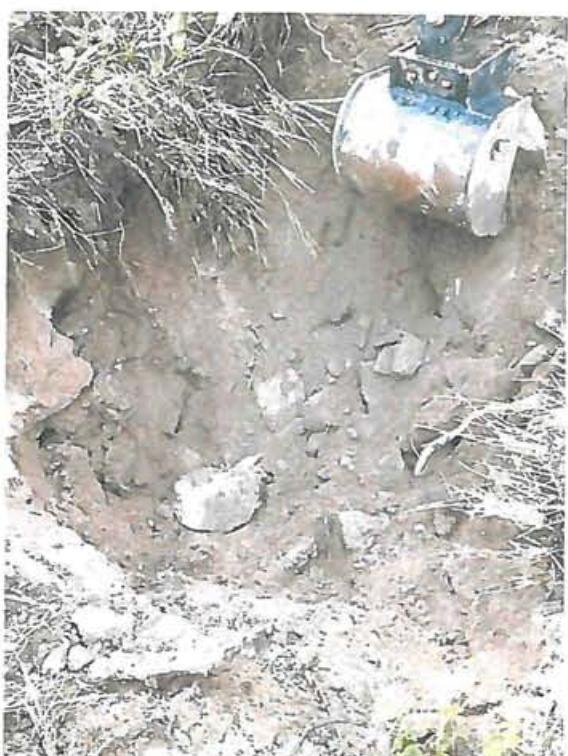
Name d. Bhrg.	S 01

Tiefenangaben Profil und Ausbau bezogen auf GOK

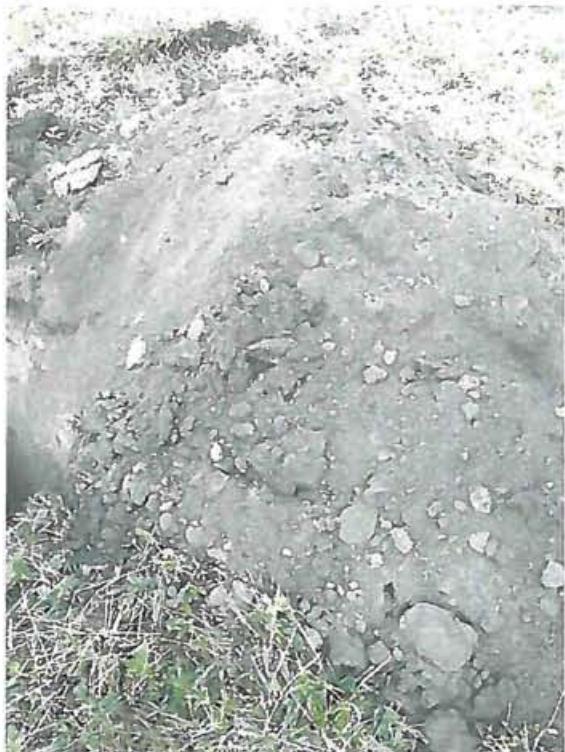
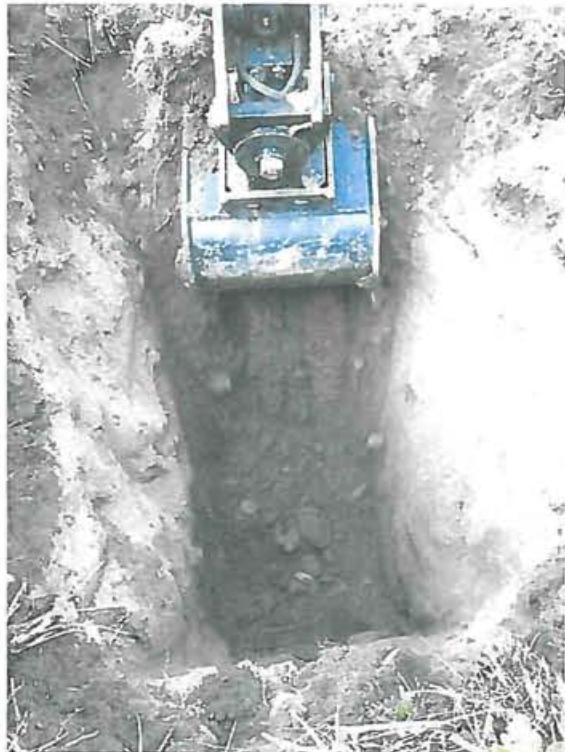
Name d. Bhrg.	S 02	
Projekt:	1507 116 Orientierende Untersuchung	
Standort:	B-Plan Nr. 92 in 23611 Sereetz	
Auftraggeber:	Hanse Immobilien GmbH	Datum: 29.07.2015
Verfasser:	M. Petersen	Maßstab : 1:25

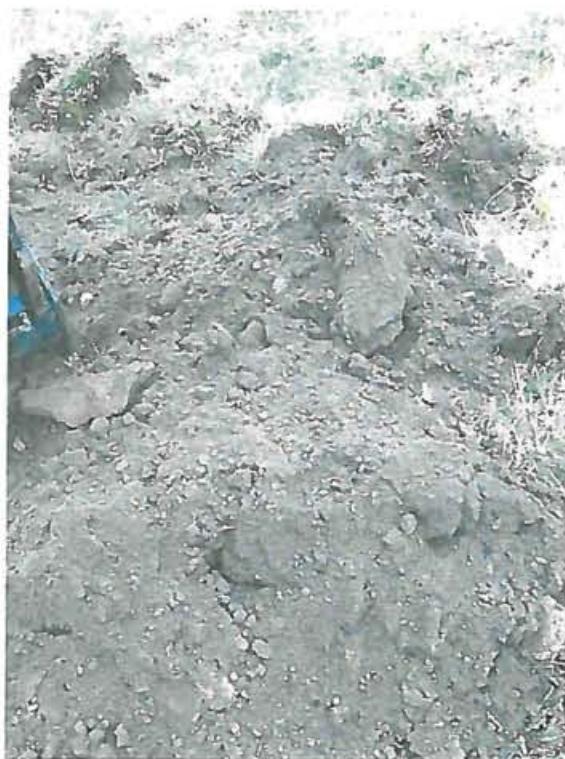
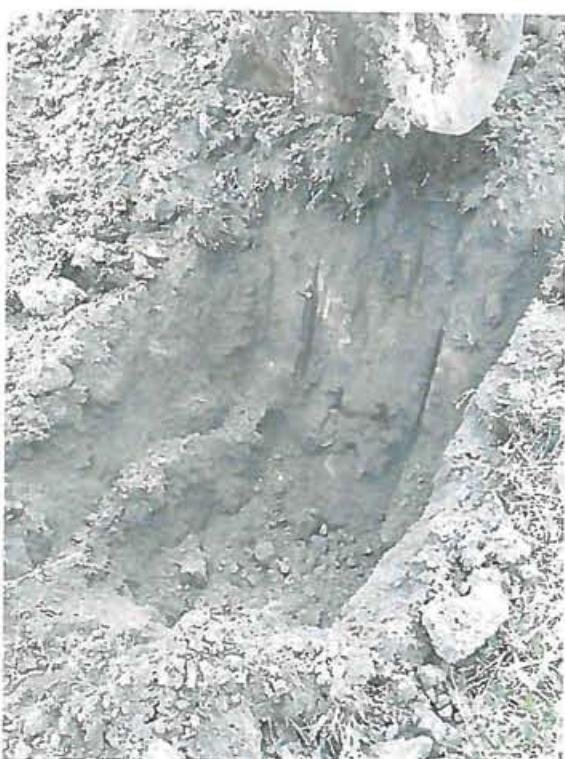
Name d. Bhrg.	S 03	
Projekt:	1507 116 Orientierende Untersuchung	
Standort:	B-Plan Nr. 92 in 23611 Sereetz	
Auftraggeber:	Hanse Immobilien GmbH	Datum: 29.07.2015
Verfasser:	M. Petersen	Maßstab : 1:25

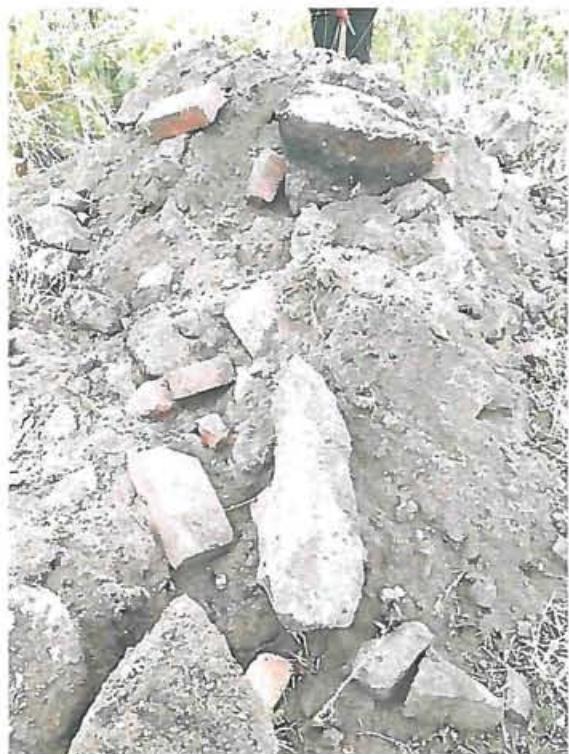
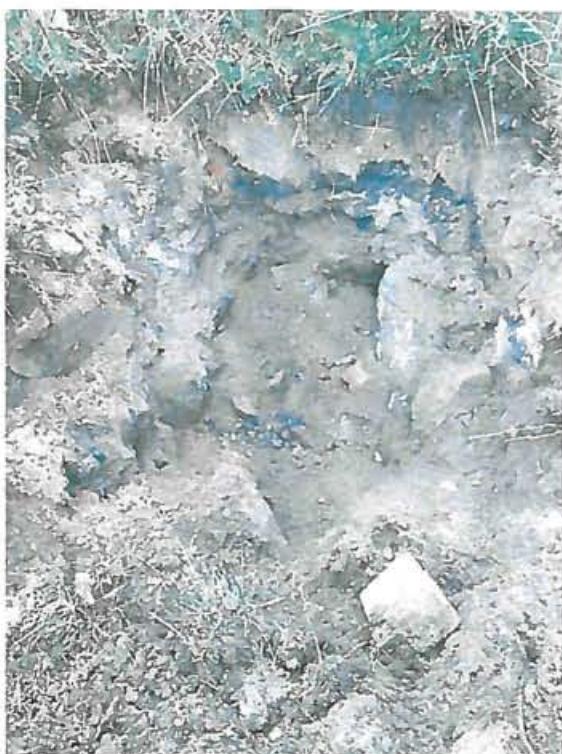
Name d. Bhrg.	S 04	
Projekt:	1507 116 Orientierende Untersuchung	
Standort:	B-Plan Nr. 92 in 23611 Sereetz	
Auftraggeber:	Hanse Immobilien GmbH	Datum: 29.07.2015
Verfasser:	M. Petersen	Maßstab : 1:25

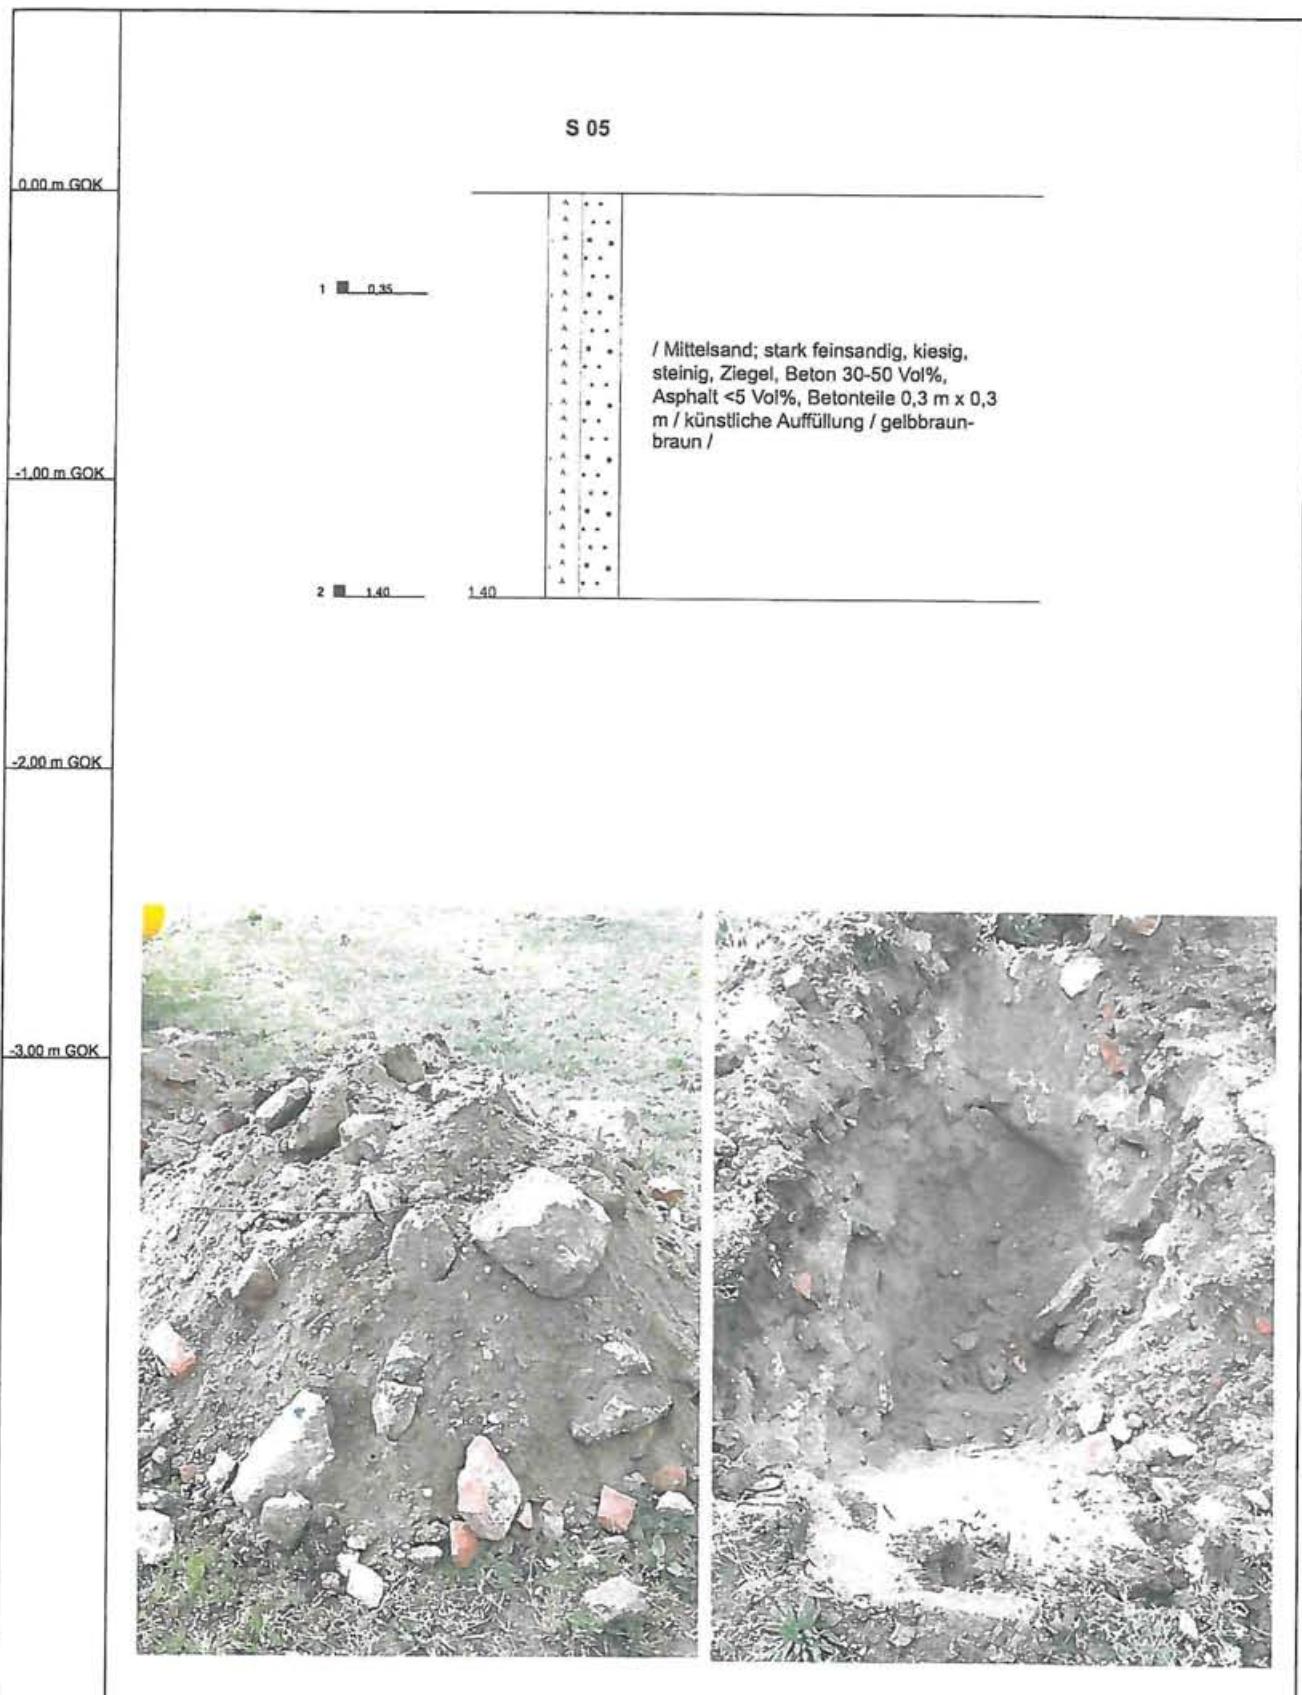
Hierarchiabau Plan und Ausbau bezogen auf GOK		
Name d. Bhrg.	S 05	
Projekt:	1507 116 Orientierende Untersuchung	
Standort:	B-Plan Nr. 92 in 23611 Sereetz	
Auftraggeber:	Hanse Immobilien GmbH	Datum: 29.07.2015
Verfasser:	M. Petersen	Maßstab : 1:25

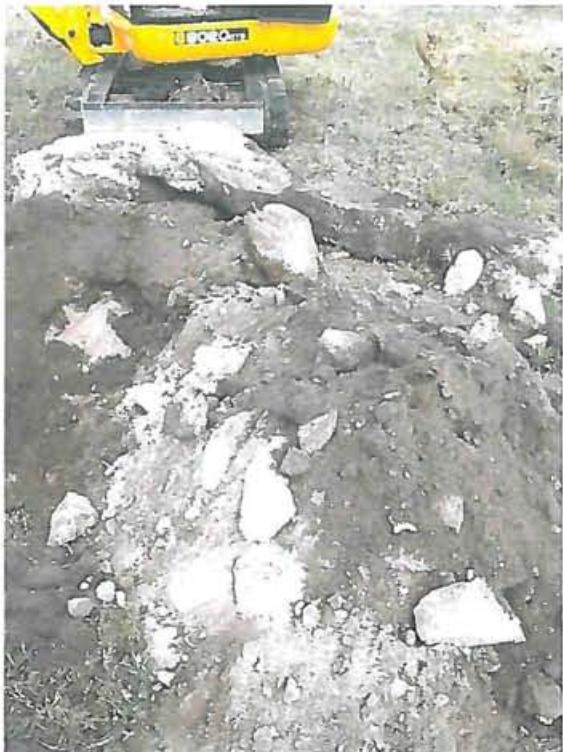
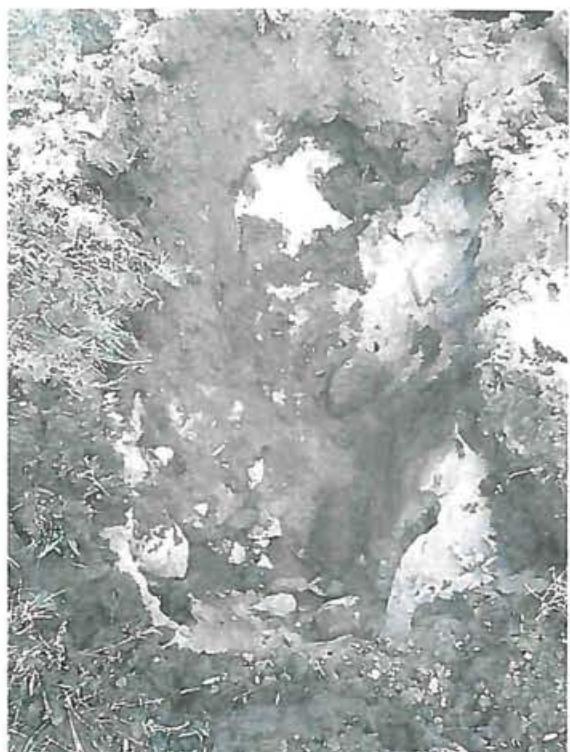
Name d. Bhrg.	S 06	
Projekt:	1507 116 Orientierende Untersuchung	
Standort:	B-Plan Nr. 92 in 23611 Sereetz	
Auftraggeber:	Hanse Immobilien GmbH	Datum: 29.07.2015
Verfasser:	M. Petersen	Maßstab : 1:25

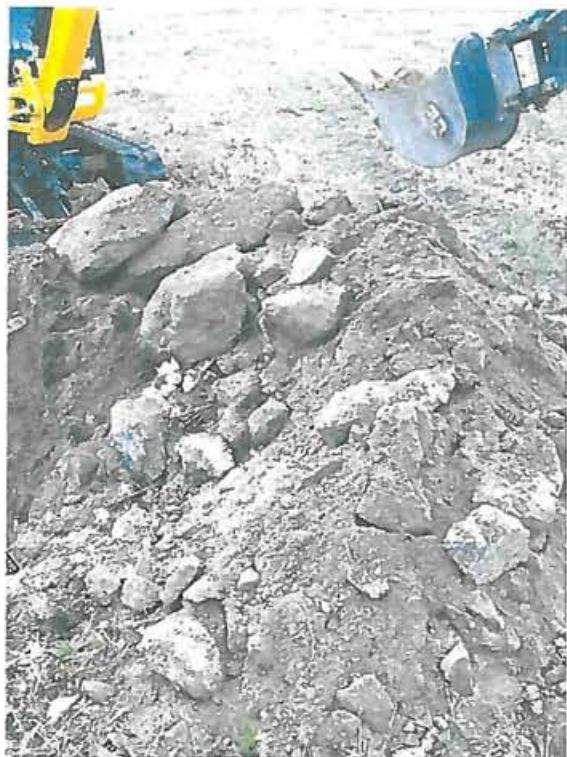
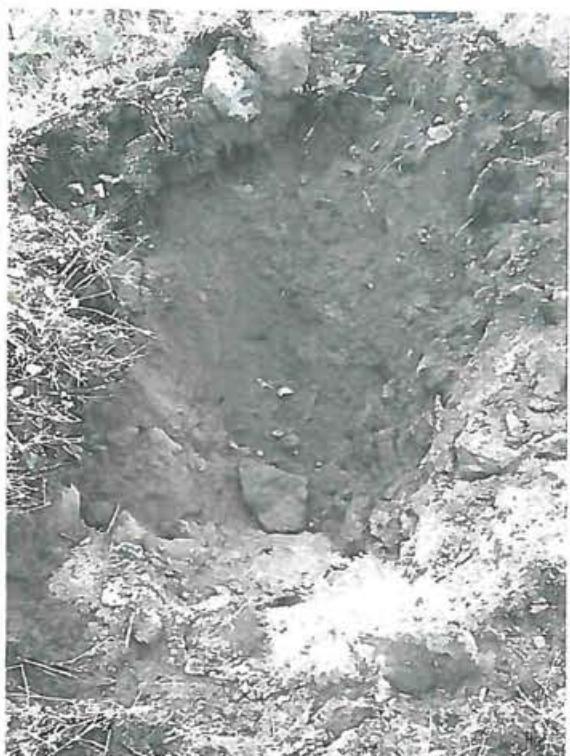
Name d. Bhrg.	S 07	
Projekt:	1507 116 Orientierende Untersuchung	
Standort:	B-Plan Nr. 92 in 23611 Sereetz	
Auftraggeber:	Hanse Immobilien GmbH	Datum: 29.07.2015
Verfasser:	M. Petersen	Maßstab : 1:25

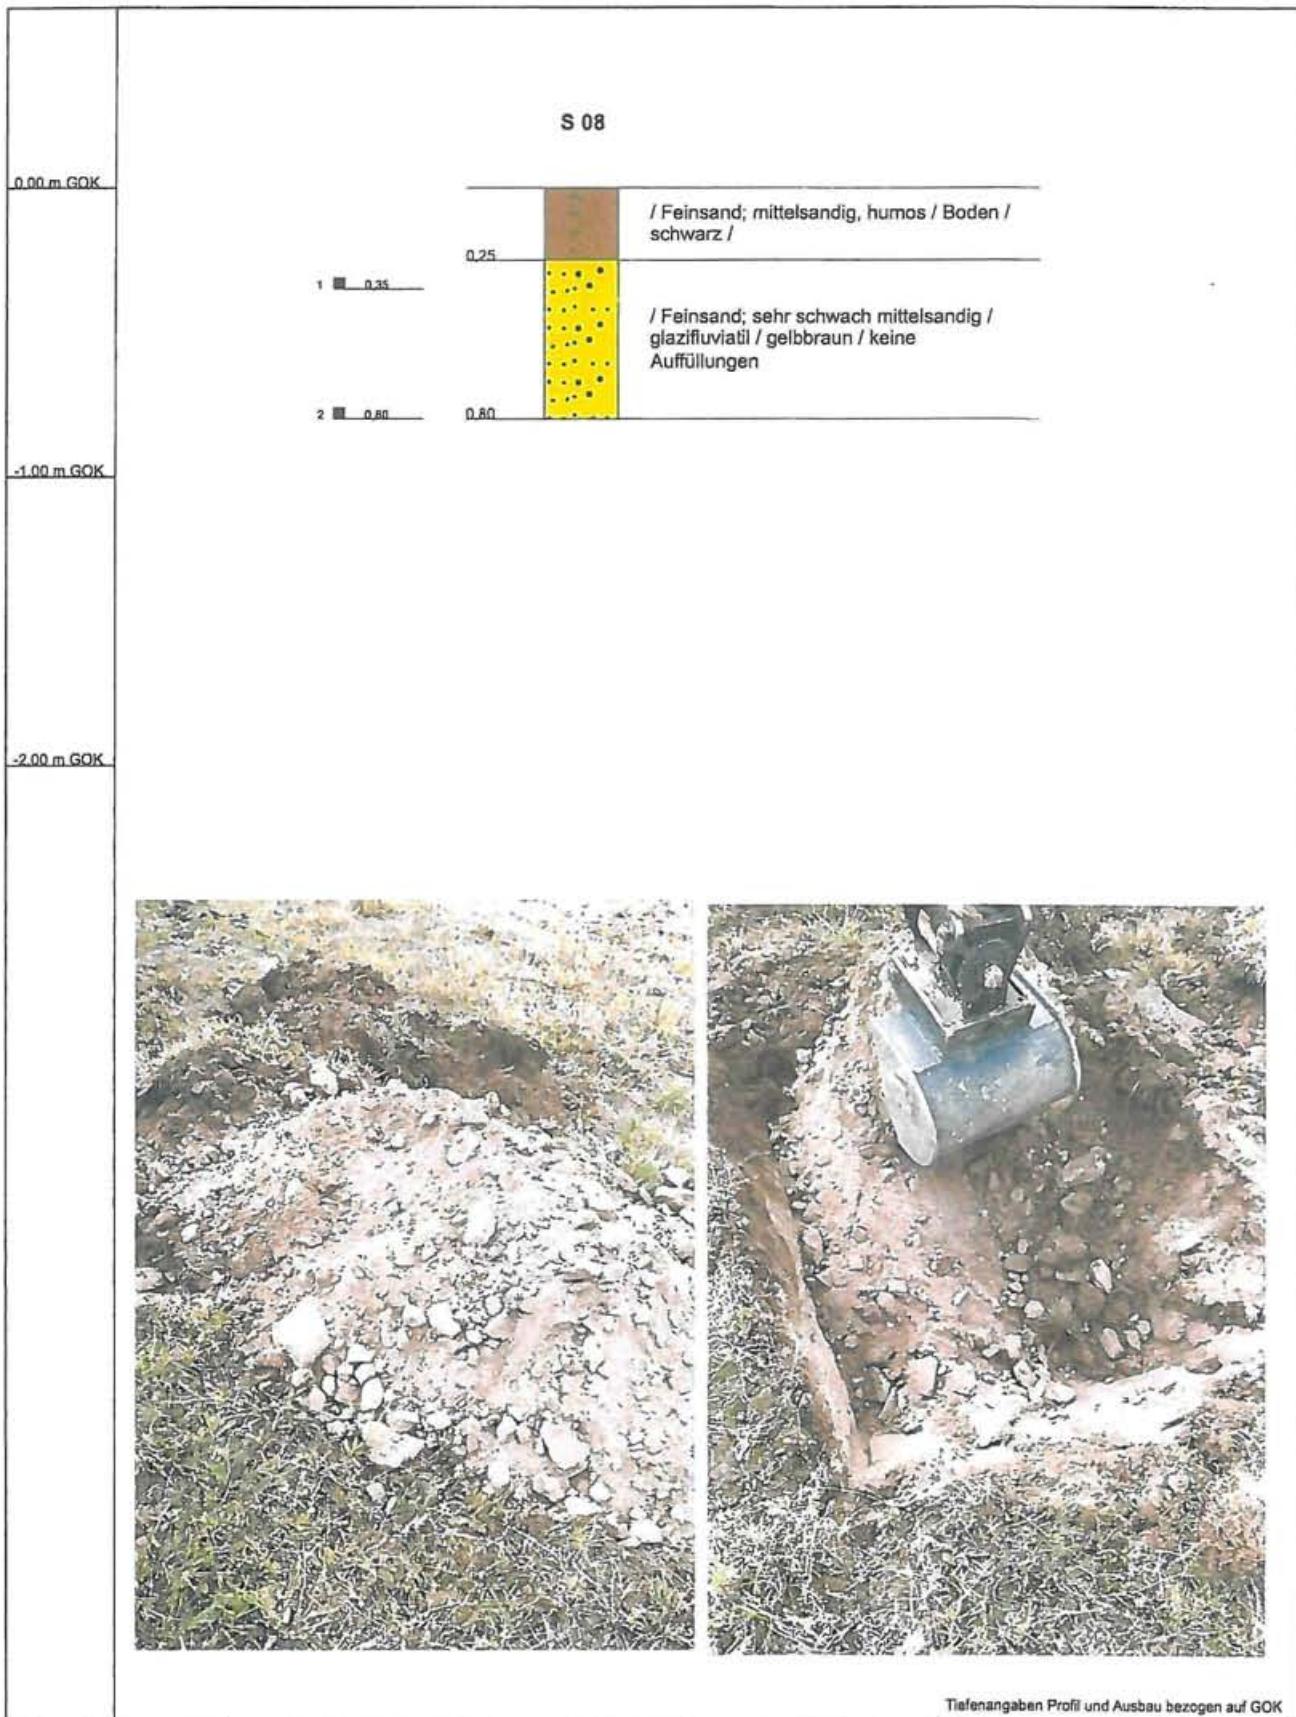
Name d. Bhrg.	S 08	
Projekt:	1507 116 Orientierende Untersuchung	
Standort:	B-Plan Nr. 92 in 23611 Sereetz	
Auftraggeber:	Hanse Immobilien GmbH	Datum: 29.07.2015
Verfasser:	M. Petersen	Maßstab : 1:25

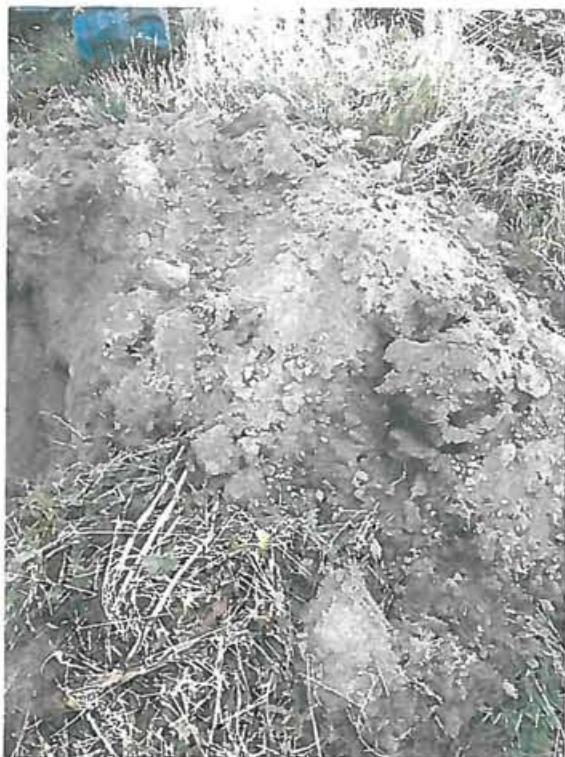
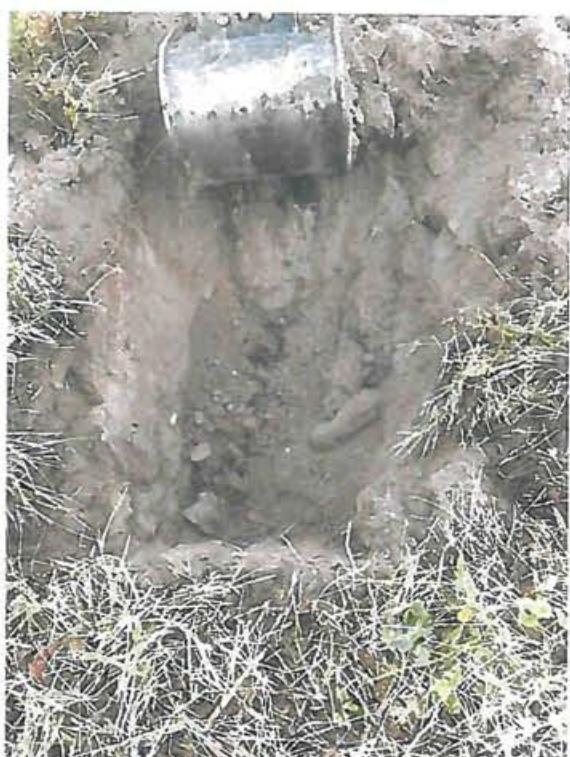
Name d. Bhrg.	S 08B	
Projekt:	1507 116 Orientierende Untersuchung	
Standort:	B-Plan Nr. 92 in 23611 Sereetz	
Auftraggeber:	Hanse Immobilien GmbH	Datum: 29.07.2015
Verfasser:	M. Petersen	Maßstab : 1:25

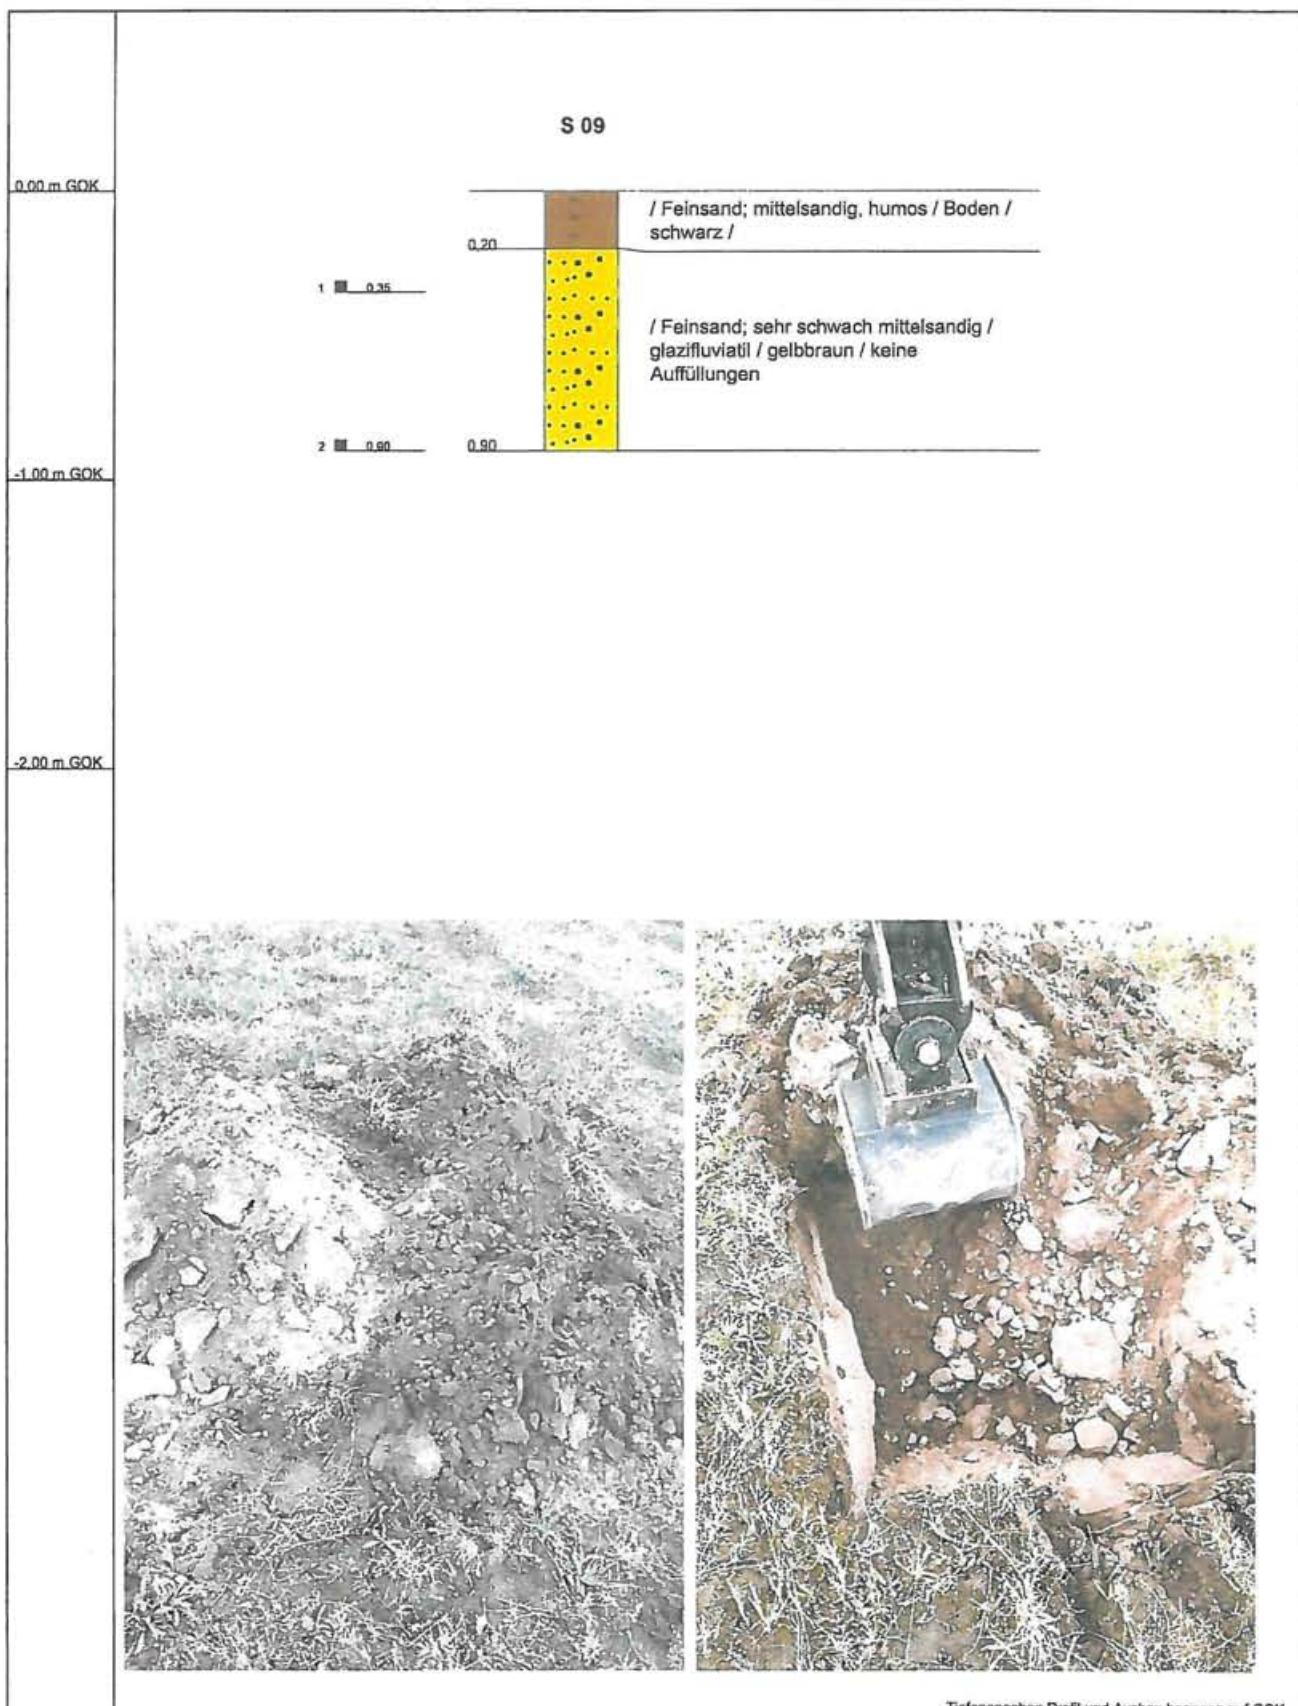
Name d. Bhrg.	S 09	
Projekt:	1507 116 Orientierende Untersuchung	
Standort:	B-Plan Nr. 92 in 23611 Sereetz	
Auftraggeber:	Hanse Immobilien GmbH	Datum: 29.07.2015
Verfasser:	M. Petersen	Maßstab : 1:25

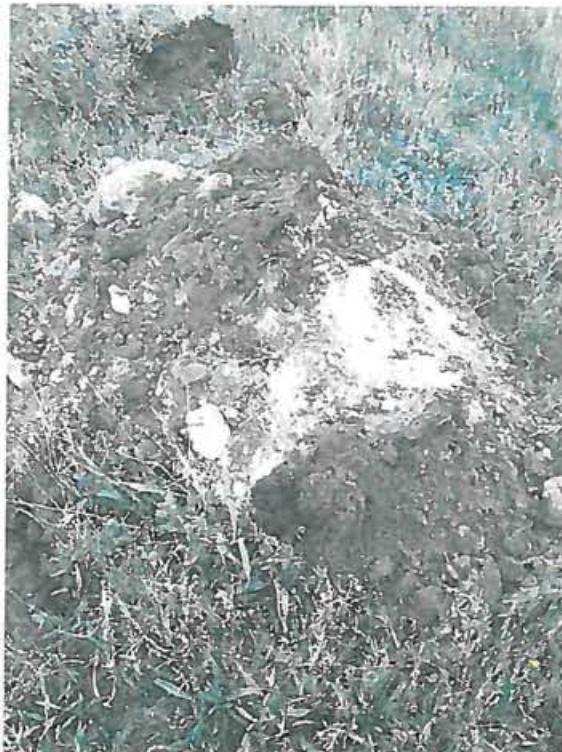
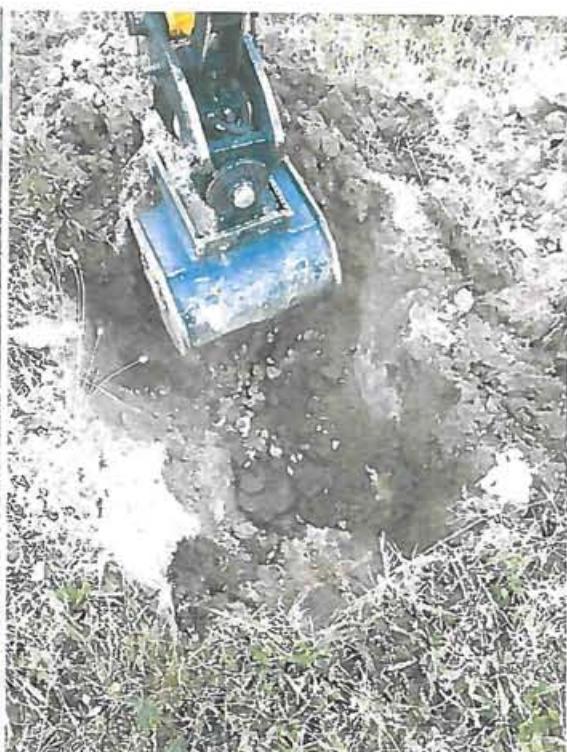
Name d. Bhrg.	S 10	
Projekt:	1507 116 Orientierende Untersuchung	
Standort:	B-Plan Nr. 92 in 23611 Sereetz	
Auftraggeber:	Hanse Immobilien GmbH	Datum: 29.07.2015
Verfasser:	M. Petersen	Maßstab: 1:25

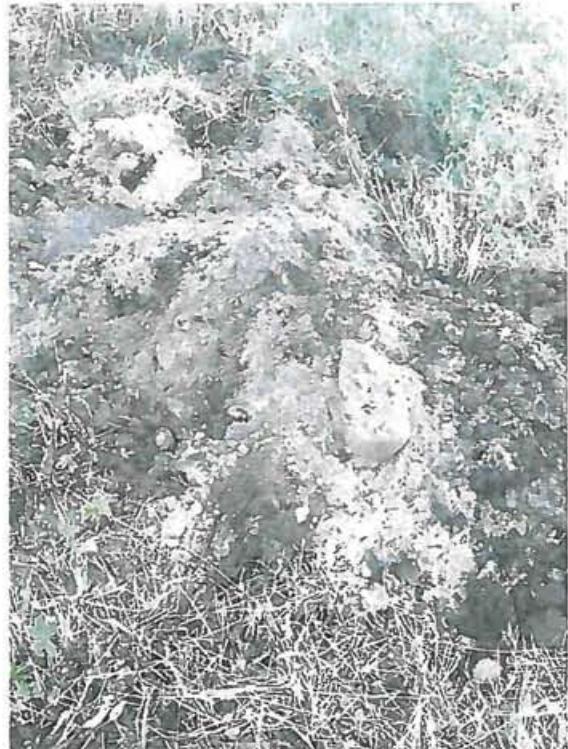
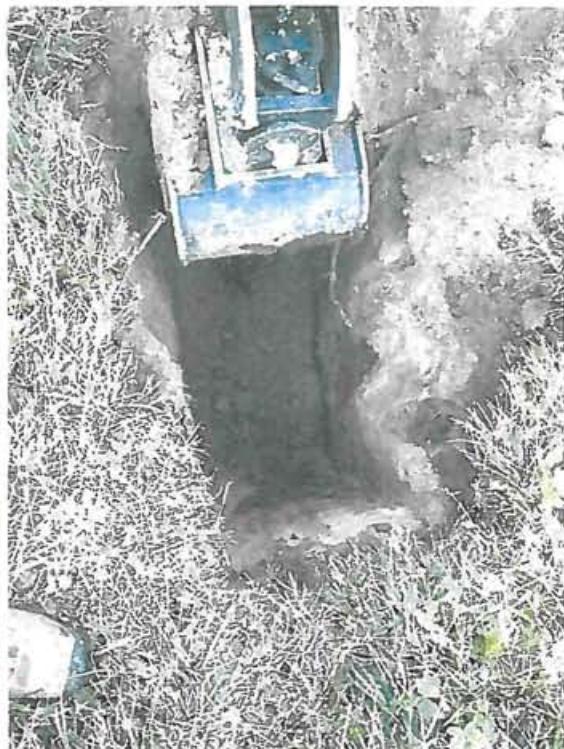
Name d. Bhrg.	S 11	
Projekt:	1507 116 Orientierende Untersuchung	
Standort:	B-Plan Nr. 92 in 23611 Sereetz	
Auftraggeber:	Hanse Immobilien GmbH	Datum: 29.07.2015
Verfasser:	M. Petersen	Maßstab: 1:25
